Svensk Vindenergis remissvar om förslag till föreskrifter och allmänna råd om hindermarkering och flyghinderanmälan

Sammanfattning av Svensk Vindenergis synpunkter

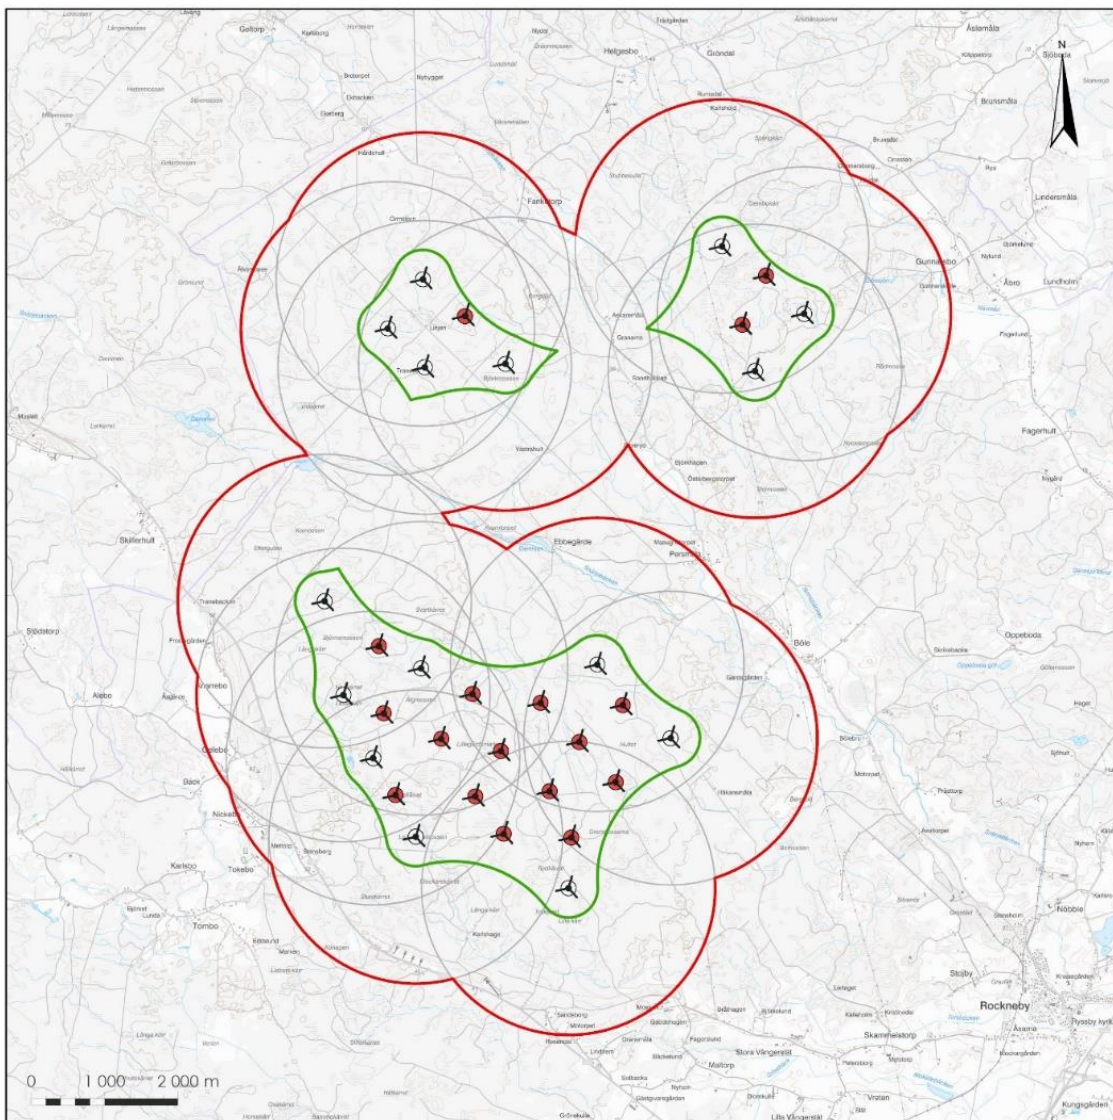
Ebbegårde med hinderbelysning enligt gällande föreskrifter

- Högintensiv (15 st)
- Lågintensiv (17 st)

- Säkerhetszon - inre gräns
- Säkerhetszon - yttre gräns
- Buffer 2000m

För att illustrera effekterna av förslagen har ett av våra medlemsföretag, SR Energy, bidragit med illustrationer från sina projekt Ebbegärde och Vindpark Kronoberget. I projektet Ebbegärde planeras 32 vindkraftverk. Dagens vindparker har större inbördes avstånd än 450 meter mellan vindkraftverken. De nya föreskrifterna skulle därför innebära att det i stället för 15 högintensiva och 17 lågintensiva lampor på maskinhusen, som krävs enligt TSFS 2020:88, behövs 32 medelintensiva lampor.

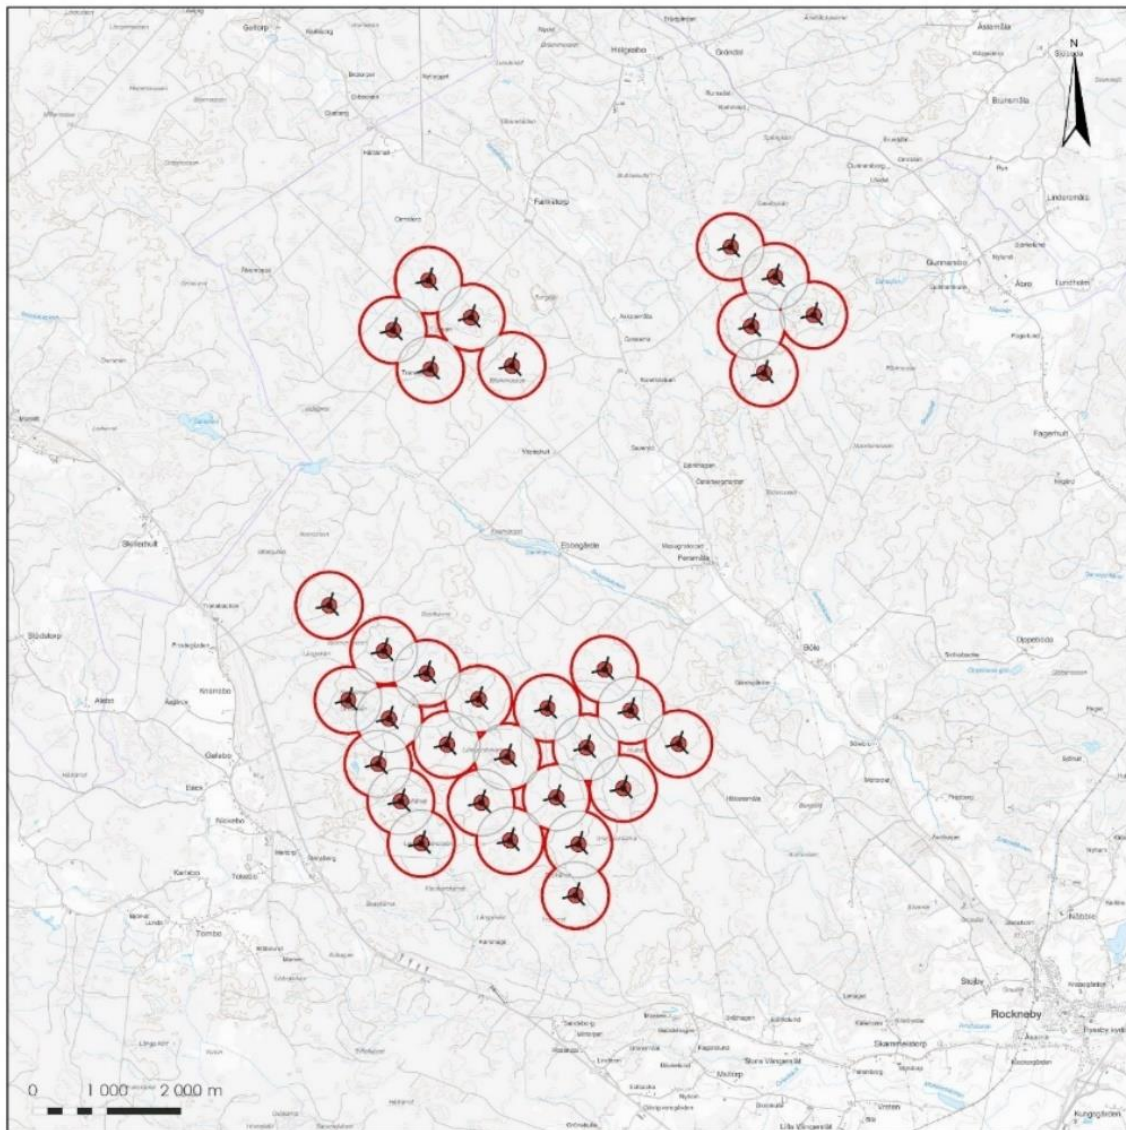
Ebbegårde med hinderbelysning enligt de föreslagna föreskrifterna

- Medelintensivt blinkande rött hinderljus (32 st)
- Buffer 450m
- Säkerhetszon - 450m

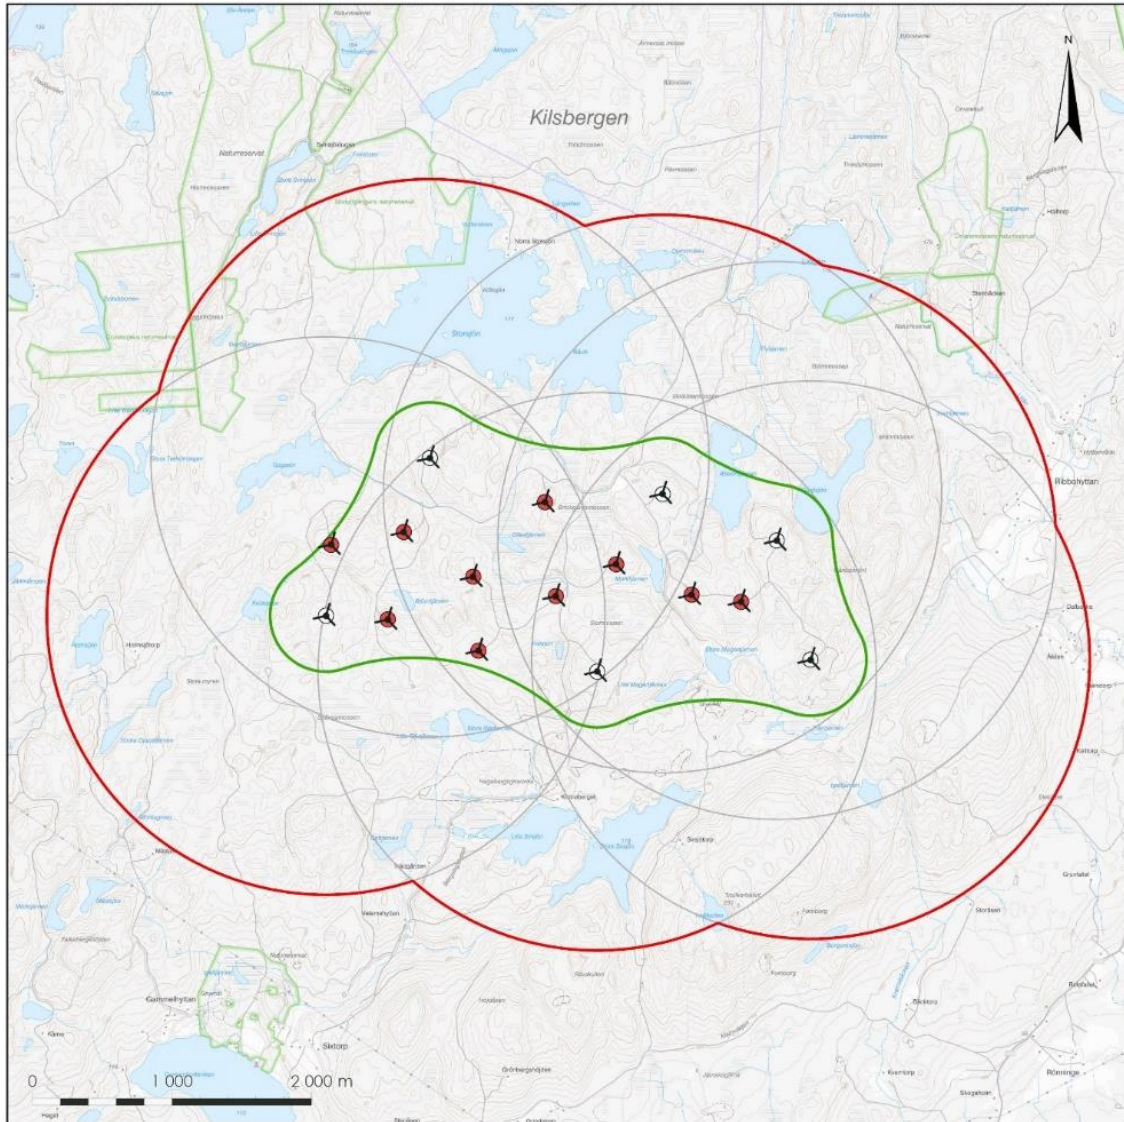
Vindpark Kronoberget med hinderbelysning enligt gällande föreskrifter

-   Högintensiv (6 st)
-   Lågintensiv (10 st)
-   Säkerhetszon - inre gräns
-   Säkerhetszon - yttre gräns
-   Buffer 2000m

I Vindpark Kronoberget med 16 vindkraftverk, som driftsattes 2019, skulle dagens sex högintensiva lampor och tio lågintensiva lampor på maskinhusen behöva bytas mot 16 medelintensiva lampor.

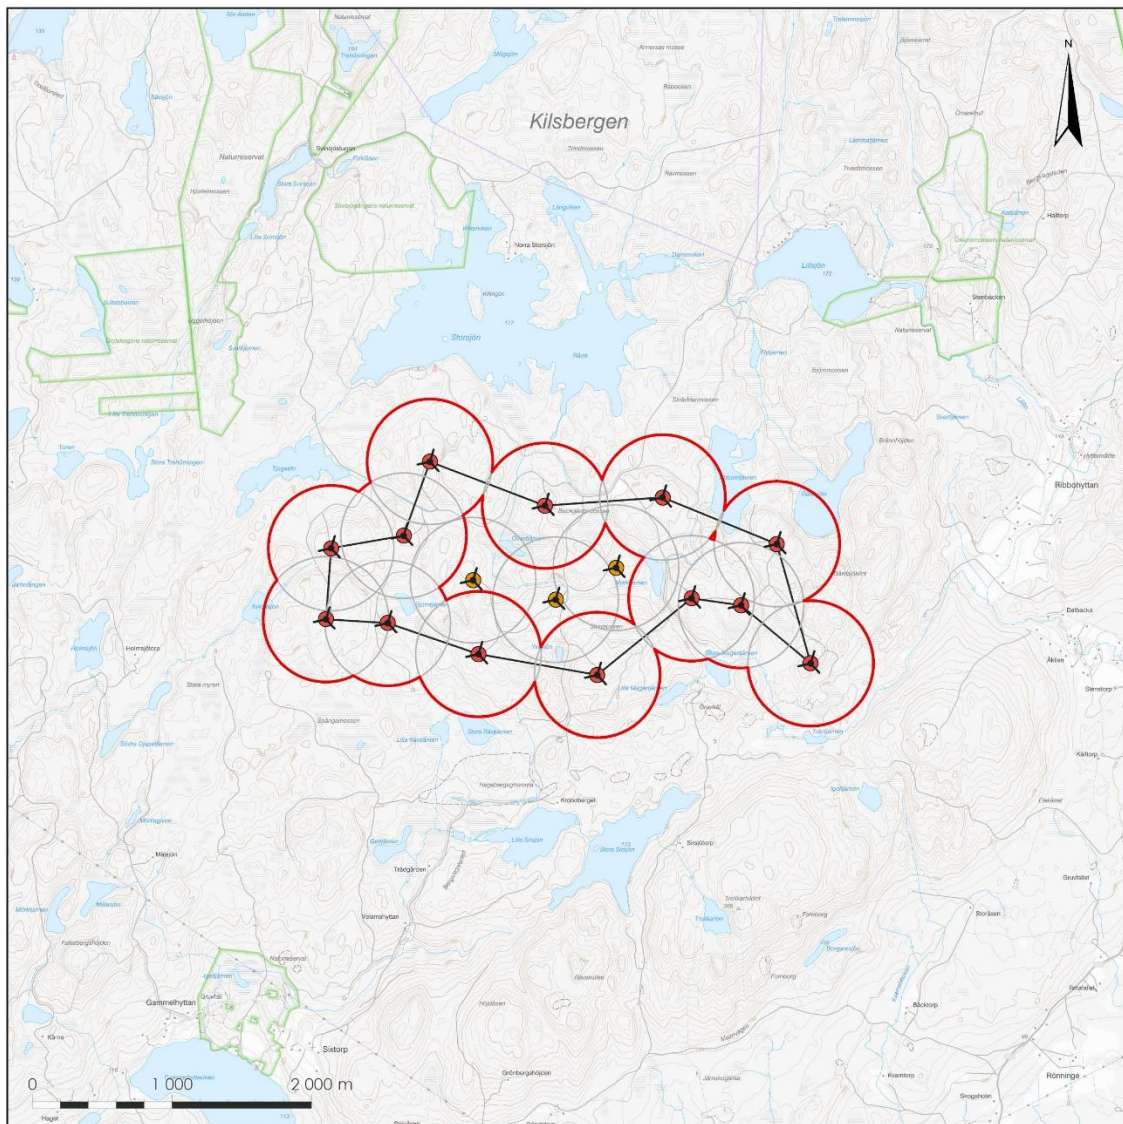
Vindpark Kronoberget med hinderbelysning enligt de föreslagna föreskrifterna

- Medelintensivt blinkande rött hinderljus (13 st)
- Medelintensivt blinkande rött hinderljus som ej täcks in av de yttre vindkraftverkens säkerhetszon (3 st)

- Säkerhetszon
- Yttre gräns
- Buffer 450m

Vi anser att i parker med yttre gräns bör vindkraftverk innanför den gränsen anses omfattas av säkerhetszonen och endast behöva utrustas med lågintensivt ljus. Det bör inte heller ställas krav

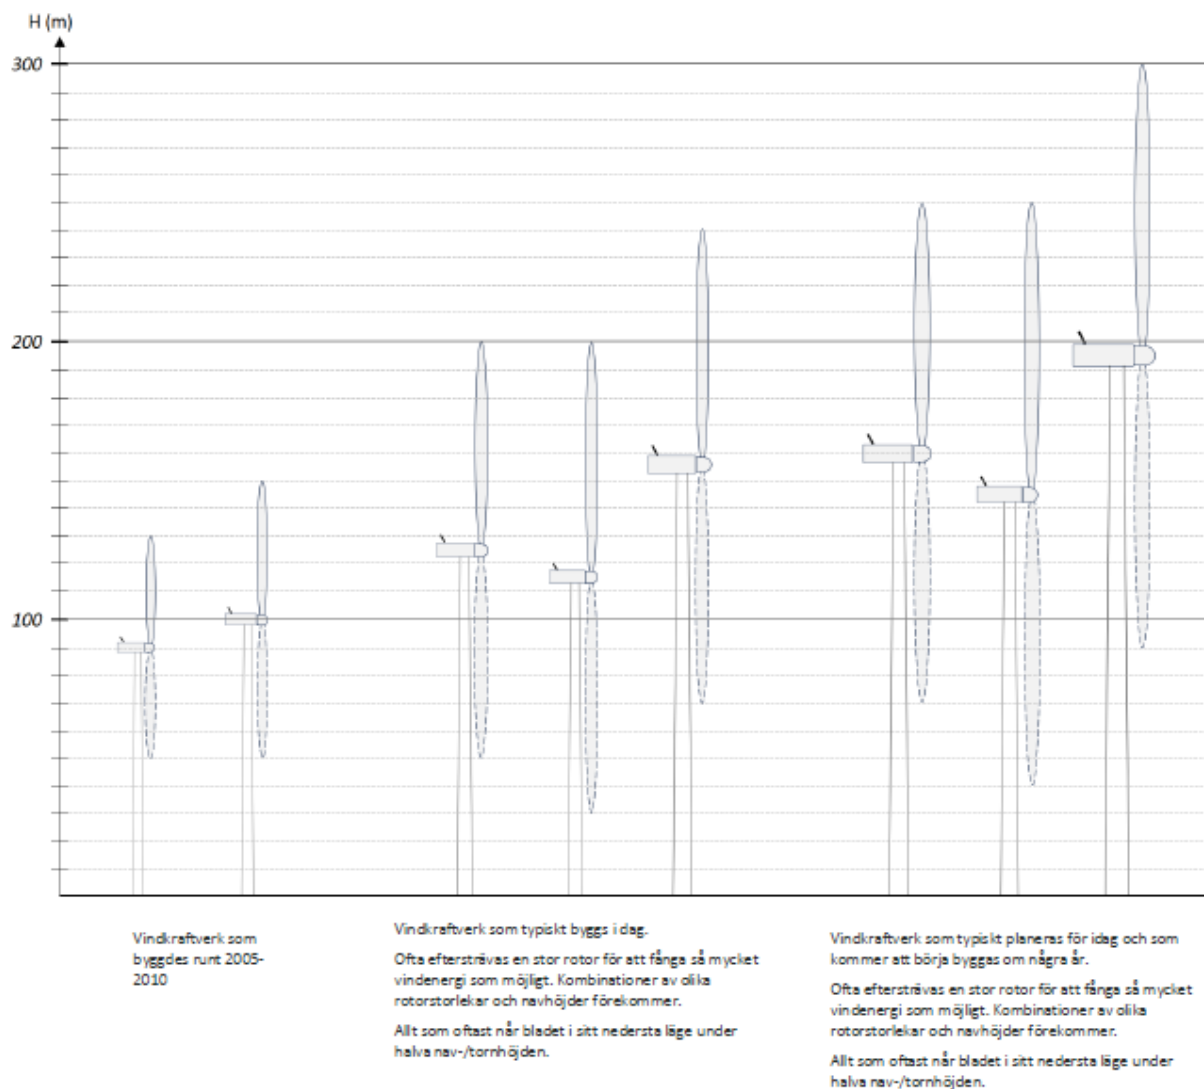
Illustration från SR Energy av effekterna av större rotorblad

På vindkraftverk med större rotor än på bilden i bilaga 7 kommer dessutom bladen att täcka hinderljusen på mitten av tornet när bladen hänger rakt ner. Det innebär att även med tre lampor, mest troligt med 120 graders spridning på tornet, kommer det inte vara praktiskt möjligt att två lampor är synliga för flygfartyg som kommer från det håll där rotorbladet hänger ner p.g.a. tornets geometri och runda form. Det skulle därmed krävas fler än tre ljus om de alltid ska vara synliga i alla riktningar, men det skulle skapa orimliga kostnader. Kravet på att minst två ljus ska vara synliga är dessutom striktare än Icao:s regelverk och vi anser inte att konsekvensanalysen ger en tillräcklig motivering till det.

Svensk Vindenergis bedömning är att kravet på tre lampor mitt på tornet kommer att öka ljuspåverkan avsevärt. Det innebär fler lampor än i dag, och de kommer dessutom upplevas som blinkande eftersom rotorn i de flesta fall kommer att svepa förbi lamporna. Illustrationen i bilaga 7 till de föreslagna föreskrifterna tar inte hänsyn till hur rotorbladen normalt ser ut i dag.

SR Energy har tagit fram illustrationer av hur dagens vindkraftverk ser ut, vilka kan jämföras med bilden i föreskrifternas bilaga 7.
